DEFEKTA AKTS Nr. P_001

2024.gada 26.marts

Objekta adrese: Saules iela 12, Lapmežciems, Lapmežciema pag., Tukuma nov., LV-3118

Objekta nosaukums: Dzīvojamā ēka

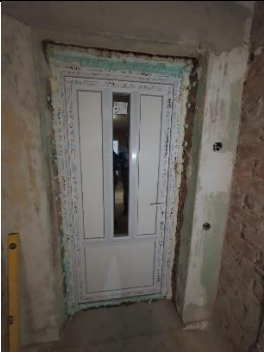
Durvju blokam nav samontētas iekšējās tvaika izolācijas logu lentas. Apgriezt montāžas putas un veikt logu lentas montāžu, piemēram Soudal Windowtape Inside un ārējā lenta nav uzstādīta. Uzdevums samontēt iekšējās tvaika izolācijas logu lentes durvīm netika dots un netika nodrošināts materiāls paredzamo darbu izpildei- samontēt durvju blokam iekšējās tvaika izolācijas logu lentes, vai durvju lentes.

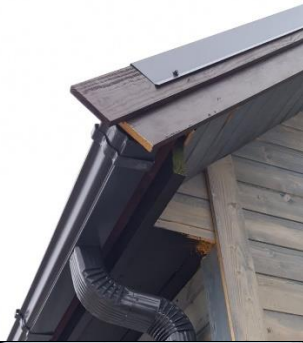
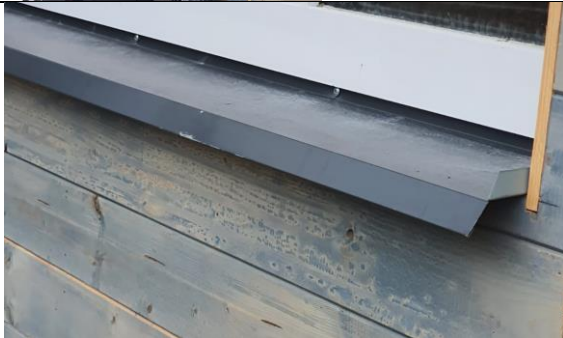
Vai nu nav līdz galam pabeigts, vai galīgi neveiksmīgs mezgls. Veidot līdzīgi citām jumta plaknēm. Dēļu galiem jābūt apstrādātiem ar koksnes aizsardzības līdzekļiem, fasādes krāsojuma tonī. Vienā pusē darbs ir pabeigts otrā nav.

Vienā pusē darbs pabeigts, otrā pusē aptrūkās materiāls.

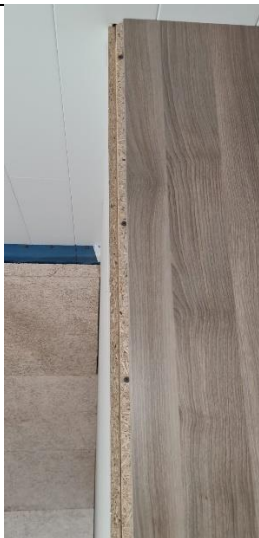
Stūra savienojums veidots neveiksmīgs. Stūra savienojums, bija jāveido ar līmi.

Pie skaidu plāksnes, kas ir aplīmēta ar PVC plēvi – detaļas nepielips uz ilgu laiku. Šī vieta tika izrunāta vēl pirms plākšņu montāžas un tika saskaņots stūra līstes visiem ārējiem stūra savienojumiem.
